Onderwater habitat op onder atmosferische druk

**Chioggia CBA02-Habitat - Italië**

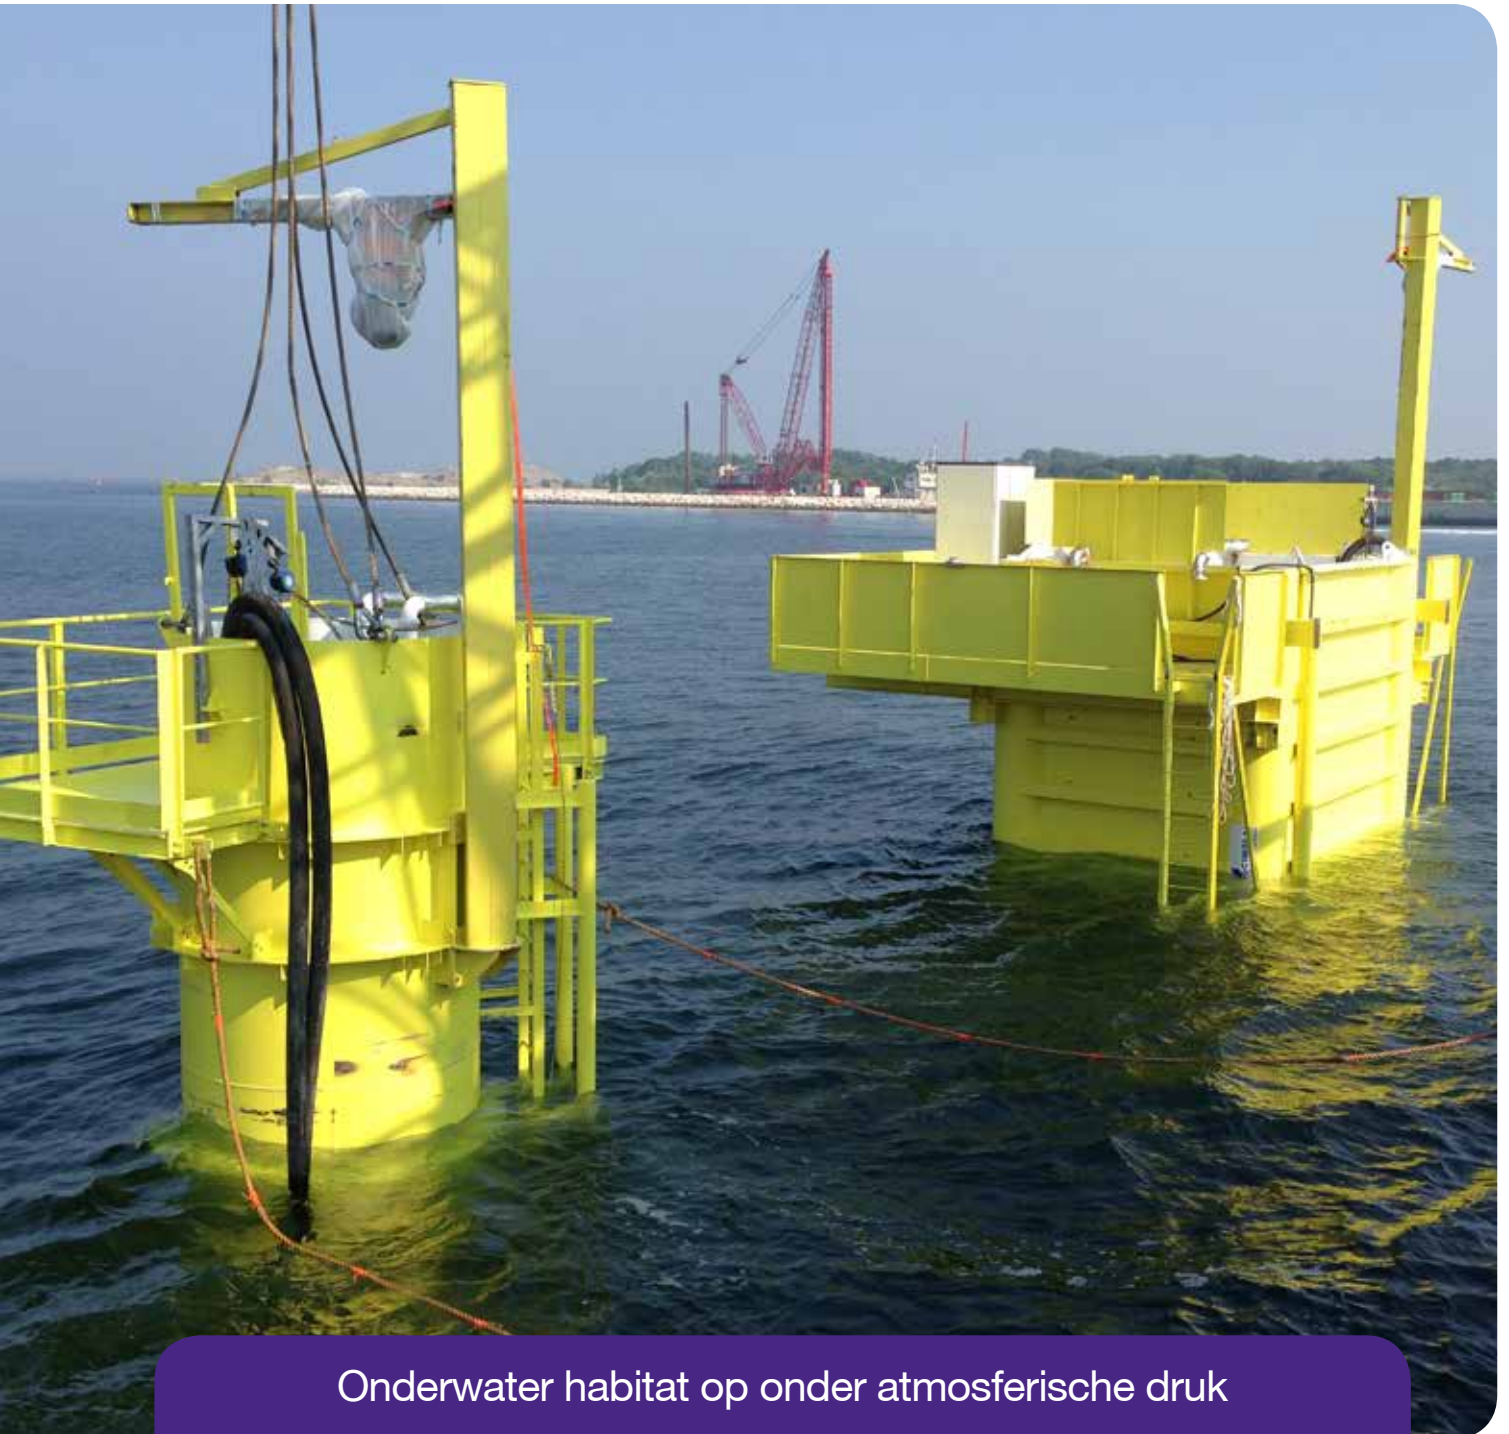
Ontwerp, voorbereiding en installatie van een “onderwater habitat onder atmosferische druk” (waterdichte werkruimte) voor sloop- en reparatiewerkzaamheden aan het dak van een caisson van de Chioggia waterkering.

Type:	Habitat
Habitat afmetingen:	25m x 12m x 6m / 3m (L x B x H uitwendig/inwendig)
Installatie diepte:	11 meter
Bouwtoleranties:	binnen +/-5mm
Specifieke eisen:	strikte waterdichtheid / meervoudige installatie

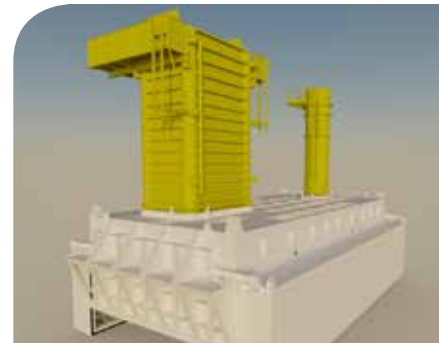
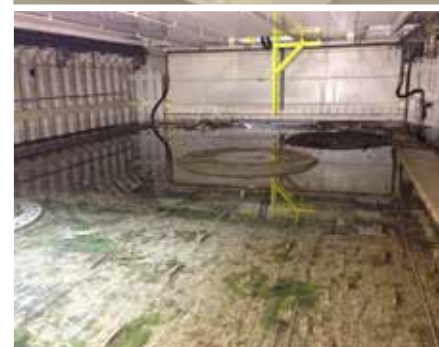
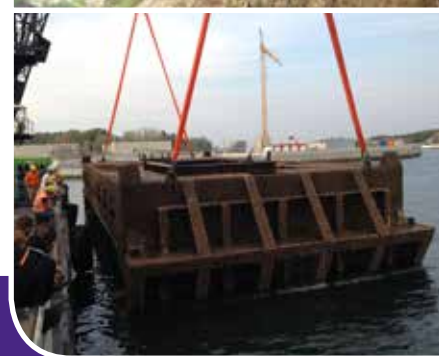
In zes maanden tijd is vervolgens een stalen habitat ontworpen en gebouwd, welke in staat was om de benodigde droge inspectie, sloop en reparatie uit te voeren. Ontwerp, voorbereiding en installatie van de habitat waren onderdeel van de werkzaamheden van Strukton, terwijl de bouw van de habitat en sloop/reparatie van het caisson dak onderdeel van de scope van de klant waren. De habitat bestond uit 3 delen (één midden sectie en twee zij-delen) en twee toegangsschachten. Alle delen waren onderling verbonden door middel van speciale rubber afdichtingen. Het totaalgewicht van de constructie was ongeveer 400 ton en is geproduceerd in een staalfabriek in Italië. Na het transport over water, zijn alle onderdelen door twee drijvende kranen stuk voor stuk gehesen en nauwkeurig gepositioneerd met duikassistentie van OTN.

De belangrijkste uitdagingen van dit project waren de strenge waterdichtheidseisen van de lege habitat om een kwalitatief goede inspectie, sloop en reparatie te garanderen. Een andere limitering was het hijsgewicht van de diverse habitat onderdelen in relatie tot de hijscapaciteit van de drijvende kranen. Door de impact op de structuur van de caissons te beperken en een grote droge werkruimte te verzorgen, konden de reparatie werkzaamheden tijdig opgestart, binnen planning en de gestelde kwaliteitseisen afgerond worden.

Na de succesvolle installatie in juni 2015, is in augustus de habitat verwijderd en op nieuw geïnstalleerd op de tweede locatie. De habitat is in totaal 18 weken in functie geweest, alvorens definitieve verwijdering plaats vond in oktober 2015. Aan alle eisen van de klant is gedurende deze gehele periode voldaan.
