### ► Ongevallen en verzuim periode 8-13 2020 (wk 33-53)

# Veiligheidsmemo      Strukton Rail

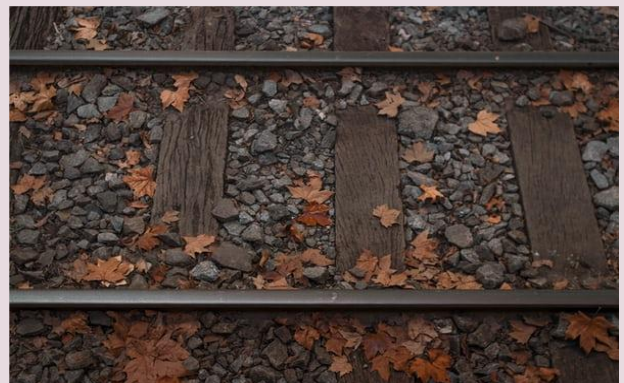
Zutphen, 19 oktober 2020

Collega (BBD) begeleidde groot mechanisch gereedschap op emplacement Zutphen en liep extra rondes ter controle. Tijdens het lopen door de ballast klapte zijn voet dubbel. Na onderzoek in het ziekenhuis bleek dat zijn enkelbanden waren opgerekt.

De enkelbanden van de medewerker zijn opgerekt.

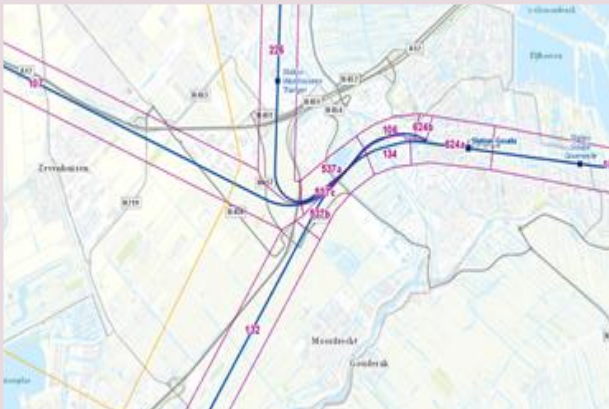
## ► Collega raakt aan spanning tijdens lassen kabels spoelenspoor te Gouda Gouda, 11 september 2020

Collega is onder spanning te komen staan tijdens het verleggen van een kabeltracé. Hij begon met het lassen van geknipte kabels zonder vooraf te checken of de kabels wel/niet spanningsloos gesteld waren. Hierbij nam hij aan dat de reeds geknipte kabels spanningsloos moesten zijn. Achteraf bleek dat de kabels niet vrij geschakeld waren doordat de linken niet waren opgezet.

Collega is ter controle 24 uur in het ziekenhuis opgenomen. De volgende dag is hij zonder letsel ontslagen.

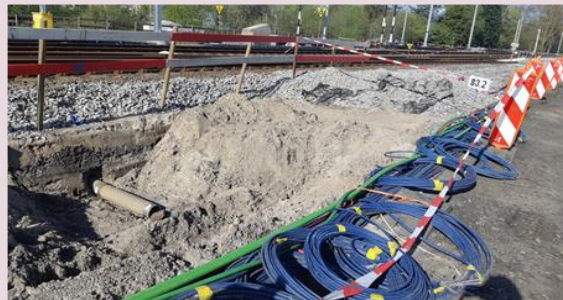
## ► Duim bekneld bij persen buis onder spoor Groningen, 11 april 2020

De werkzaamheden bestonden uit het plaatsen van betonnen mantelbuizen voor kabels en leidingen onder het ballastbed. Tijdens het aanduwen werd baddingshout (een stukje hout) gebruikt tussen de graafbak en de mantelbuizen. Een medewerker hield het baddingshout vast waarna zijn duim bekneld kwam te zitten tussen de graafbak en het hout.

De duim van onze collega zat bekneld. De verwondingen zijn gehecht.

Er is afgesproken om voortaan een opzetstuk te gebruiken zodat de kans op het bekneld raken van vingers afneemt.

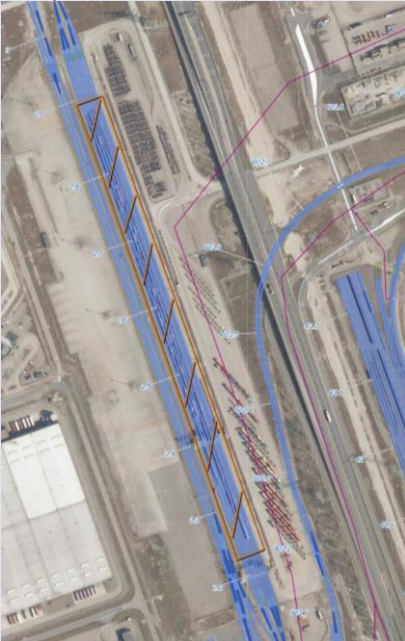
Naast het hierboven vermelde incident heeft Strukton Rail Short Line veelvuldig te maken met inhuurmedewerkers die de verkeerde kleur PBM's gebruiken.

Tijdens werkzaamheden voor Strukton Rail Short Line dien je gele antistatische en brandvertragende werkkleding te dragen.

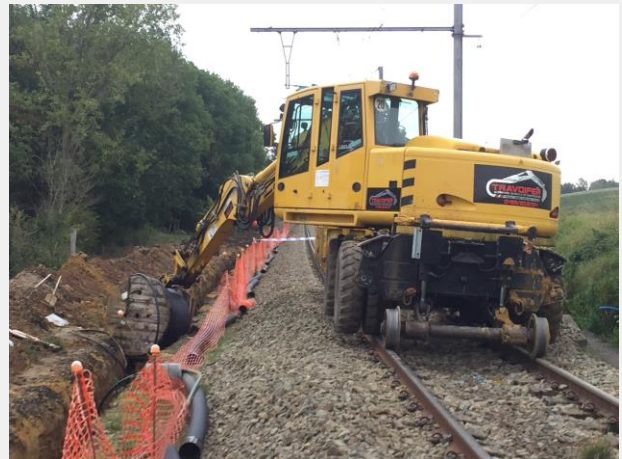
### ► Dodelijk ongeval tijdens afrollen 1000V haspel bij een collega-aannemer in België

De haspel was met een ketting opgehangen aan een krol. De ketting kwam in de bovenste flens van de haspel terecht en onder deze flens werd een metalen staaf ondersteund.

De haspel stond horizontaal ten tijde van het incident. De metalen staaf scheurde de flens eraf waardoor de haspel op het slachtoffer viel.

Gebruik voor het hijsen van een kabelhaspel een evenaar en controleer je hijsmiddelen op eventuele beschadigingen en of deze zijn voorzien van een geldige keursticker.
