# SAFETY ALERT

VERDACHT EXPLOSIEF MATERIAAL AANGETROFFEN

06-01-2020

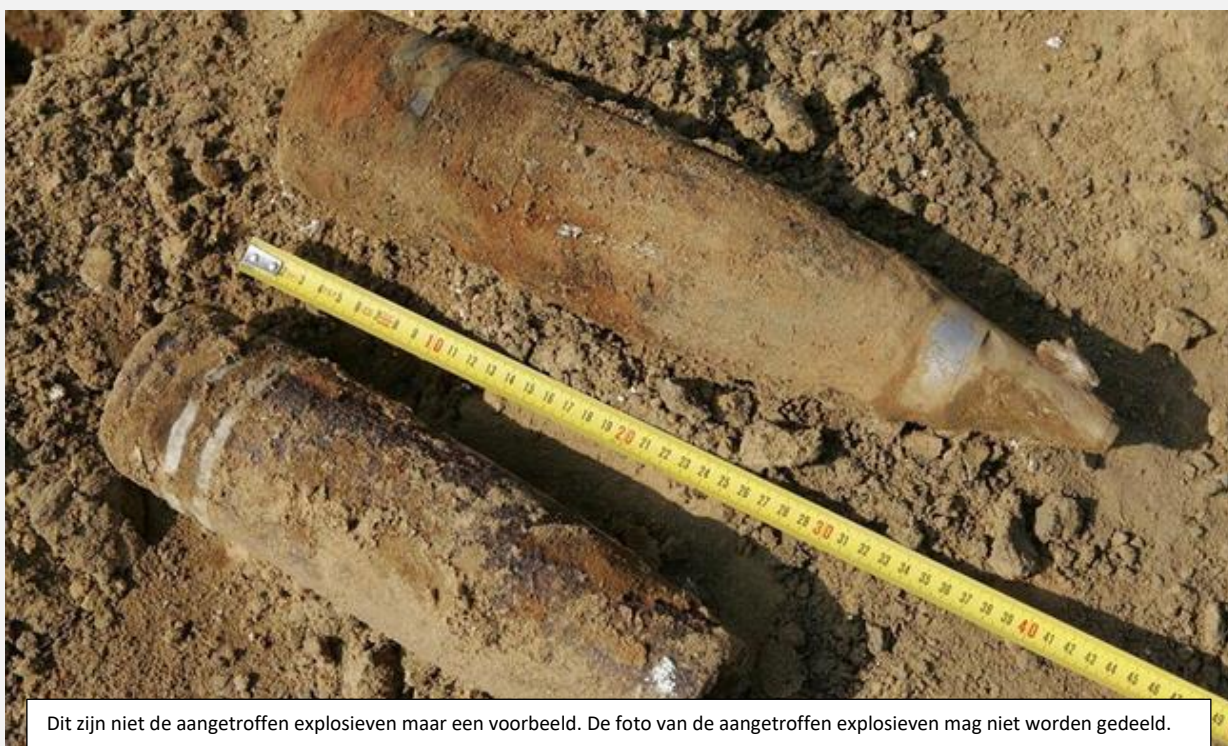
### FOTO 1 – VOORBEELD VAN AANGETROFFEN VERDACHTE EXPLOSIEF (VERPLAATST DOOR DE EOD)

De politie is ingeschakeld en later op de dag is de Explosie Opruimingsdienst (EOD) op de bouwplaats gekomen. De EOD heeft onderzoek uitgevoerd en geconstateerd dat het om delen van een oude, eerder ontplofte fosforbom ging. De EOD heeft delen van de reeds ontplofte explosieven geruimd en vervolgens is de omgeving vrijgegeven.

Dit zijn niet de aangetroffen explosieven maar een voorbeeld. De foto van de aangetroffen explosieven mag niet worden gedeeld.
